## Prüfbericht

Auftrag : Prüfung der Wasserdichtigkeit eines einbetonierten beschichteten Futterrohres ZVR DN 100 mit Ringraumdichtung HRD 100

Von der Hauff-Technik GmbH & Co. KG erhielt die Kiwa MPA Bautest GmbH den Auftrag zur Durchführung einer Wasserdichtigkeitsprüfung eines einbetonierten beschichteten Futterrohres ZVR DN 100 mit Ringraumdichtung HRD 100.

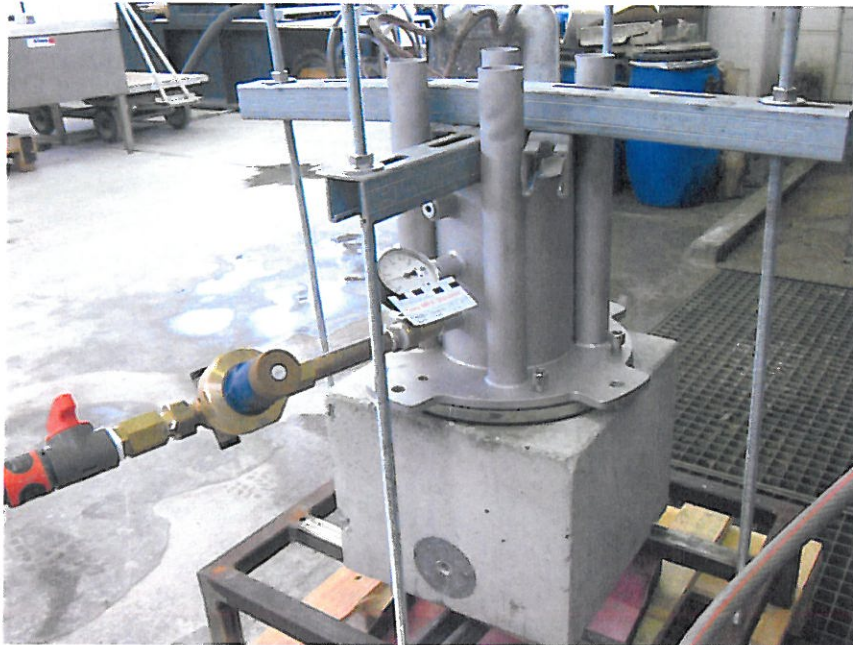
Abbildung 1: Versuchsaufbau

Hierfür wurde von der Hauff-Technik GmbH & Co. KG ein fertig montierter Versuchsaufbau mit einem einbetonierten beschichteten Futterrohr ZVR DN 100 mit Ringraumdichtung HRD 100 in unser Labor in Augsburg angeliefert (vgl. Abbildung 1). Die Prüfglocke war vom Auftraggeber mit Vierkantstahlprofilen gesichert.

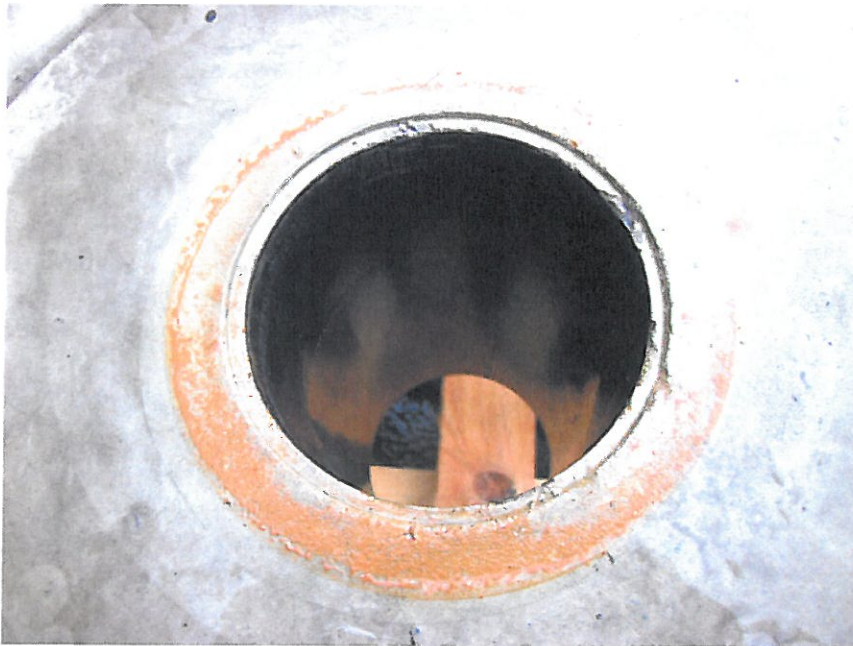
Abbildung 5: Ansicht - Oberseite des Versuchsaufbaus; einbetoniertes beschichtetes Futterrohr ZVR DN 100

Bei dem durch die Hauff-Technik GmbH & Co. KG angelieferten Versuchskörper handelt es sich um einen durch den Hersteller montierten Versuchsaufbau nach 2.1 mit vormontiertem Manometer und Druckminderer (vgl. Abbildung 2 bis Abbildung 5). Eine Kalibrierung des mit angelieferten Manometers erfolgte seitens der Kiwa MPA Bautest GmbH nicht.

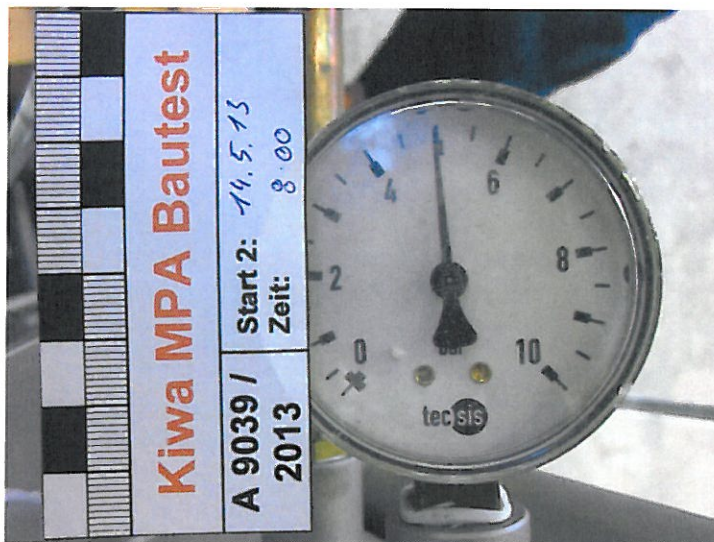
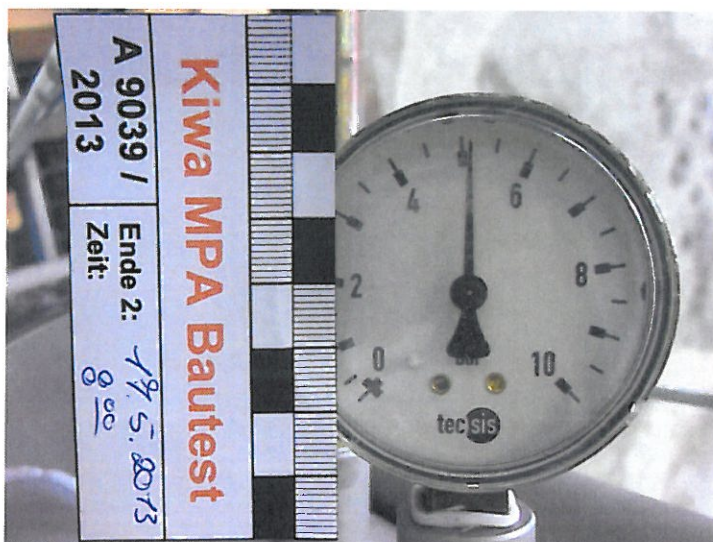
Abbildung 6: Druckdichtigkeitsprüfung der mit Wasser gefüllten Druckglocke bei Raumtemperatur (oben: Manometerstand bei Versuchsbeginn am 14.05.2013 um 08:00 Uhr; unten: Manometerstand nach Versuchsende am 17.05.2013 um 08:00 Uhr)

Nachfolgend in der Abbildung 6 sind die Manometerstände zu Beginn und Ende der Druckdichtigkeitsprüfung dargestellt.

■ *Bei der Druckdichtigkeitsprüfung des beschichteten Futterrohres ZVR DN 100 mit Ringraumdichtung HRD 100 und mit der wassergefüllten Druckglocke wurden bei einem permanent angeschlossenen Wassernenddruck von 5 bar, nach einer Prüfzeit von 72 Stunden, keine Undichtigkeiten infolge eines Wasseraustritts im System festgestellt.*
